## 測試報告

報告編號: HTF23900777

樣品名稱 : LINE FRIENDS 粉漾陶瓷雙碗盤組  
樣品包裝/數量 : 完整包裝 / -  
樣品保存方式 : 常溫  
樣品型號 : -  
樣品批號 : -  
樣品材質 : 瓷土  
送樣廠商 : 全家福股份有限公司  
送樣廠商地址/電話/聯絡人 : 新北市板橋區新站路16號39樓 / 02-77272688 / 陳怡穎  
製造日期 : -  
有效日期 : -  
原產國 : 中國

測試需求 : 依據客戶指定，參考中華民國食品器具容器包裝衛生標準 (112.01.11部授食字第1111303439號令修正) 進行測試。測試項目請參閱測試結果表格。

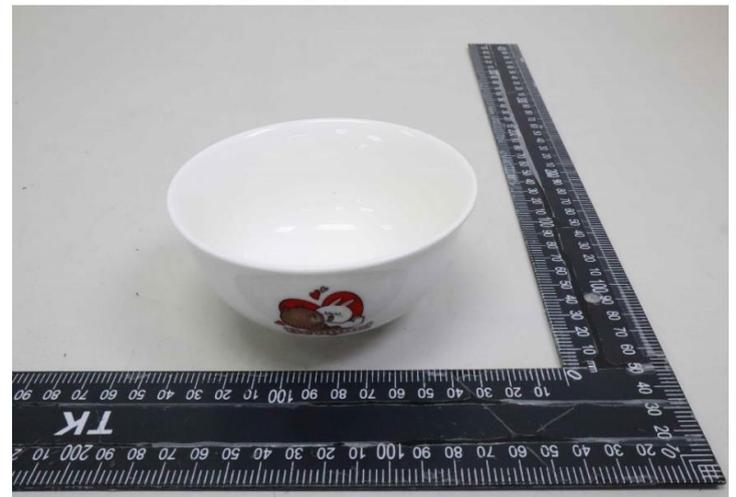
### HTF23900777 NO.1

- No.1 : 陶瓷碗(與食物接觸面)(BE MINE款)  
No.2 : 陶瓷盤(LOVE YOU款)

測試項目	測試方法	單位	LOQ/ LOD	結果		食品衛生 法規
				No.1	No.2	
★鉛	衛生福利部105.08.04部授食字第 1051901371號公告修正食品器具、容 器、包裝檢驗方法-玻璃、陶瓷器、施 瑛瑒之檢驗。	ppm	0.05	n.d.	---	5
★鎘		ppm	0.01	n.d.	---	0.5
★鉛		µg/cm <sup>2</sup>	0.1	---	0.2	17
★鎘		µg/cm <sup>2</sup>	0.02	---	n.d.	1.7
4%醋酸用量 (mL)				232	360	-
