## 測試報告

報告編號: HTF23A00218

樣品名稱 : LINE FRIENDS 友乖乖喝水保溫瓶  
樣品包裝/數量 : 請參考報告末頁樣品照片 / -  
樣品保存方式 : 常溫  
樣品型號 : -  
樣品批號 : -  
樣品材質 : 304不銹鋼  
送樣廠商 : 全家福股份有限公司  
送樣廠商地址/電話/聯絡人 : -  
製造日期 : -  
有效日期 : -  
原產國 : 中國  
生產或供應廠商 : 全家福股份有限公司

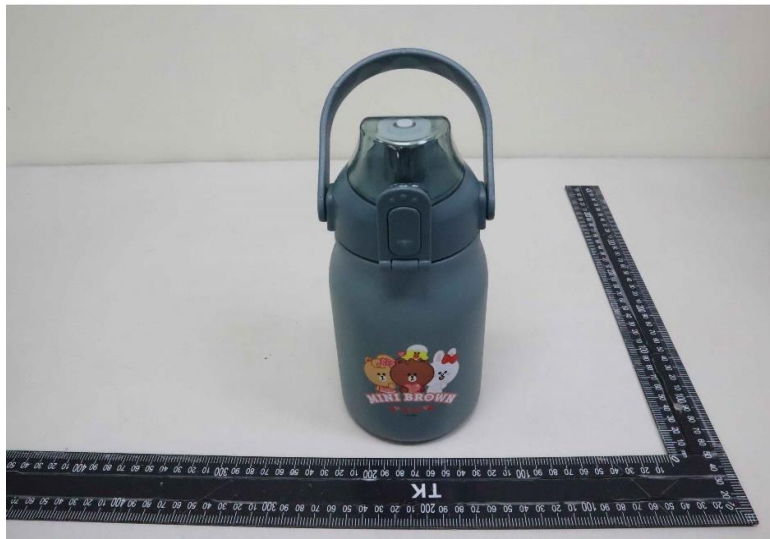
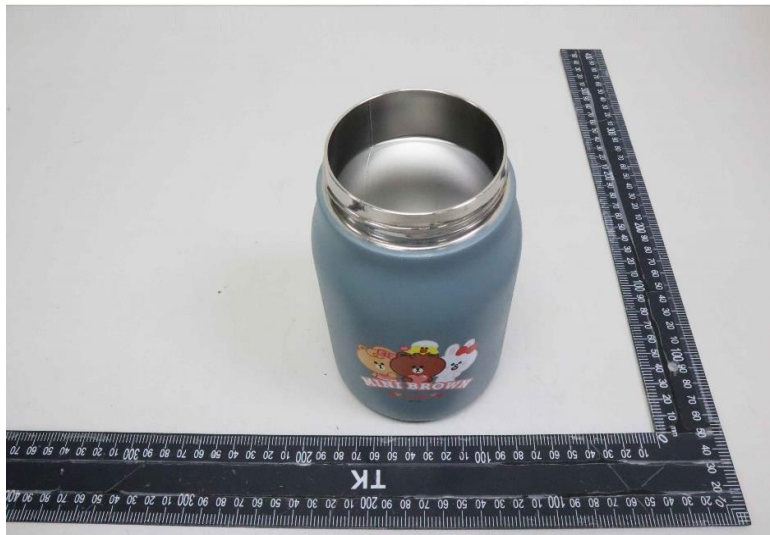
### HTF23A00218

\* 照片中如有箭頭標示，則表示為實際檢測之樣品/部位。 \*

No.1 : 銀色金屬內膽
